## **ZDUE-GPRS-MUC (und Baugleiche)**

**Version 2.500**

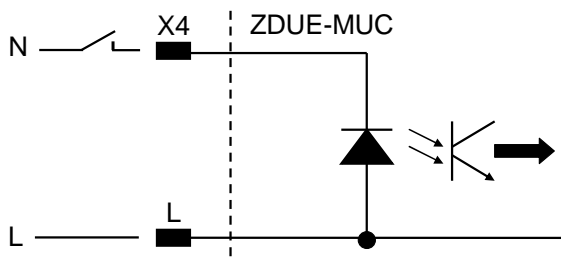
*Beschreibung:* Abhängig vom Zustand am Schalteingang X4 sendet der MUC-Controller die SML-Nachricht zur Tarifschaltung an den Elektrizitätszähler der an der eHz-Schnittstelle angeschlossen ist.

Ist der Schalteingang X4 offen, wird keine Nachricht zur Tarifschaltung gesendet. Wird der Schalteingang X4 mit dem Nulleiter (N) verbunden, sendet der MUC-Controller etwa alle 45 sek ein Tarifschaltkommando (Tarif 2) gemäß FNN EDL-Lastenheft Version 1.0 vom 13.1.2010 an den angeschlossenen elektronischen Haushaltszähler.

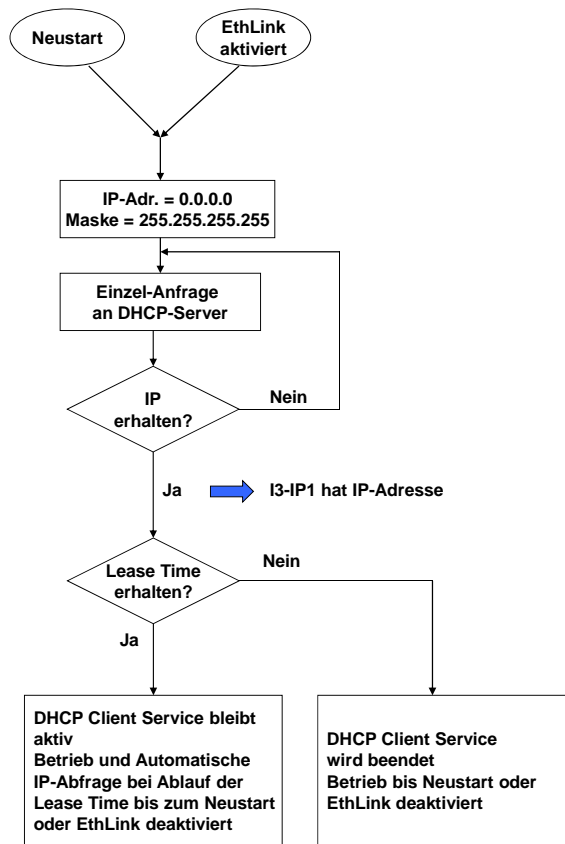
Sofern der Bezug der IP-Adresse 1 von einem DHCP-Server parametrier ist, sucht der MUC-Controller periodisch solange nach einem DHCP-Server im lokalen Netz, bis er von einem solchen DHCP-Server eine IP-Adresse zugewiesen bekommt.

Wurde dem MUC-Controller eine IP-Adresse von einem DHCP-Server zugewiesen, ist der MUC-Controller auf die Kunden-/Service-Schnittstelle unter dieser IP-Adresse erreichbar.

Ein Rückfall auf eine manuell vorgesehene IP-Adresse ist nicht vorgesehen.

Nach Ablauf einer eventuell vorhandenen Lease Time schickt der MUC-Controller erneut fortlaufend DHCP-Anfragen in das lokale Netz, bis diese von einem DHCP-Server mit einer IP-Adresse beantwortet werden. Nach Ablauf der Lease Time und vor Bezug einer neuen IP-Adresse ist der MUC-Controller auf der IP-Adresse 1 nicht erreichbar.
